下関フィッシングパーク棧橋のマイティCF施工と22年の航跡  
および  
沿岸部による暴露試験（国土交通省秋田河川国道工事事務所）報告

平成19年2月  
マイティ化学株式会社

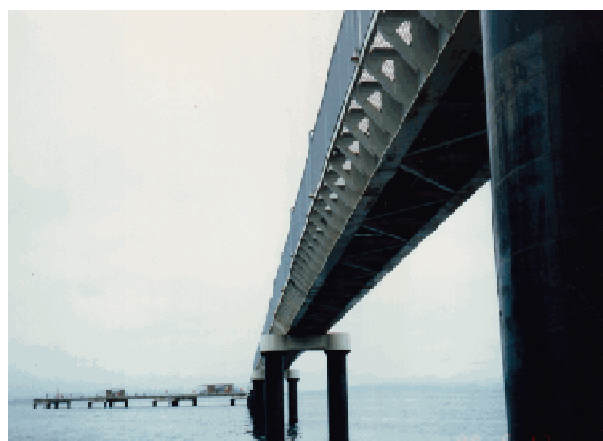
図一1 下関フィッシングパーク全景

下関フィッシングパークは、釣レジャーを身近で手軽に味わえるために、下関市が1984年に建設した釣専用の栈橋で、図一1の様に海上に直線状に伸びた200mの栈橋と、そこから角度を持って設置された100mの釣用デッキで構成されています。

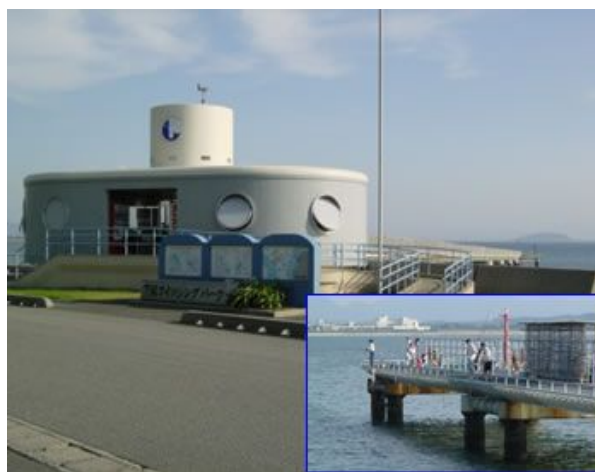
図一3 フィッシングパークショップ

図一3のショップも新設時は一般の塗装を鋼製壁面に塗布した状況にありましたが、数年で腐食により膨れた状況が発生し、現在ではマイティCFで防錆塗装されております。このショップの前面には、広い駐車場があり、多数の車両が利用できるようになっています。図一3の左下にあるように、釣客は先端の釣用デッキで時間を忘れて釣りに専念出来るよう、至れり尽くせりの設備となっています。

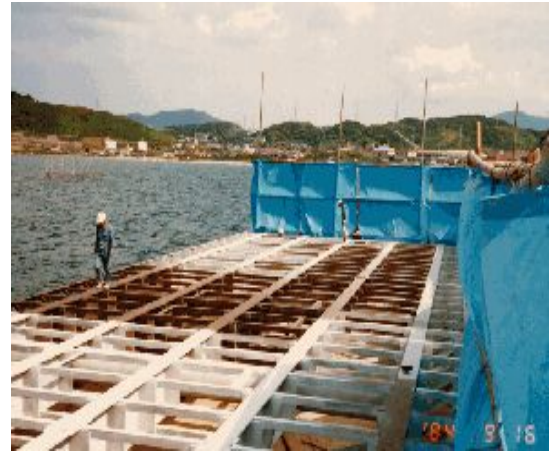
図一５ 栈橋床版設置用桁

図一５、６は脚頭連結梁の上に設置される桁にマイティCFを塗布している状況です。図一六に示されるように、今回はリシンガン吹き付け施工を採用しました。

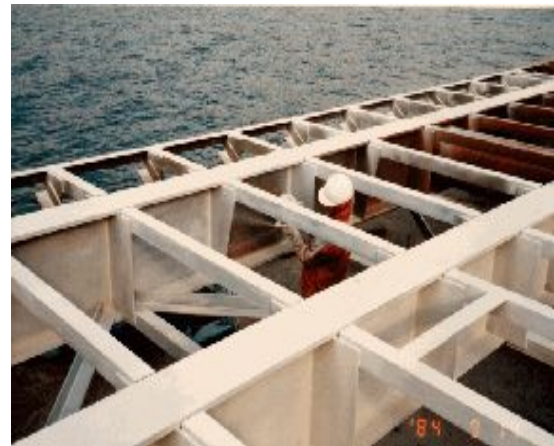
図一六 リシンガンによる吹き付け

今回のリシンガン吹き付け施工の条件としては、混合比をエマルジョンとコンパウンド比1：2.3とし、自在リシンガンを使用、ノズル口径は、3.2mm～4.5mmを使用しました。エア吹き出し口とノズル先端の距離を5mm程度に調整し、エア圧は6

kg/cm<sup>2</sup>程度に調節しました。また、今回は二回塗り重ねを行いました。塗り重ねは、指触乾燥を確認後行いました。今回の施工は、夏場（9月）でしたので比較的短時間（30分程度）で指触乾燥に至ることが確認されました。

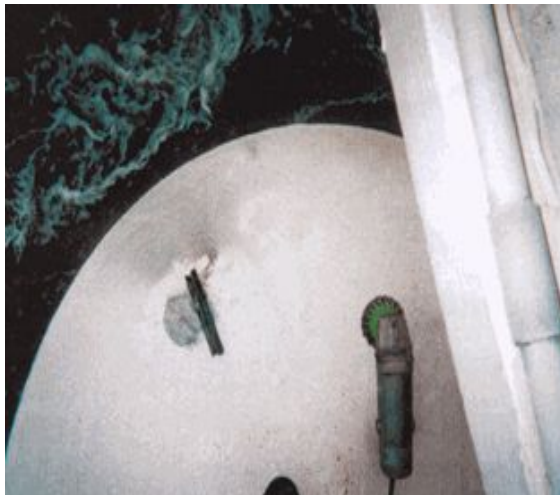
図一八 トップコートの削除

写真が図一八で削除部分を拡大したものが図一九です。図一九でマイティCFの健全性を確認後、このマイティCF表面上から建研式による接着強度試験を実施したところ、1.4Nの接着強度が確認され、施工後22年経過しても十分マイティCFが強固に鋼材面に接着している事が確認されました。

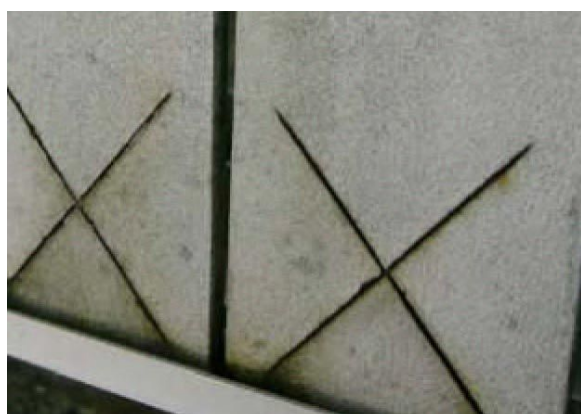
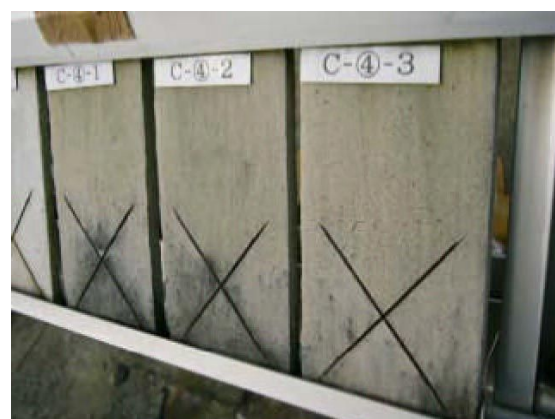
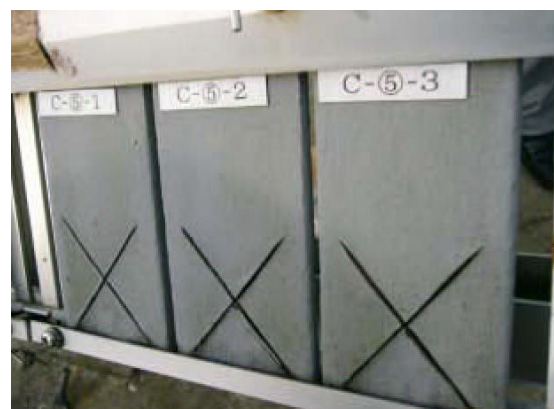
図一11 施工仕様3の5年目

図一12 施工仕様4の5年目

上記のような仕様で曝露試験を行った結果、5年目では1、2はマイティCFの塗布量不足による点錆の発生、6のポリシロキサントップコートでは、このポリシロキサンの耐久性の問題から割れが入ったのを除けば、3、4、5の三仕様では防錆能力を維持している状況です。今後10年後報告が楽しみです。図一11、12、13を見てみると、曝露している場所により汚染の付着状況には差異がありますが、赤錆は殆ど観察されず、細かく見れば微小なクラックが発生していますが、

図一13 施工仕様5の5年目

それが原因で、錆の発生は確認されていません。

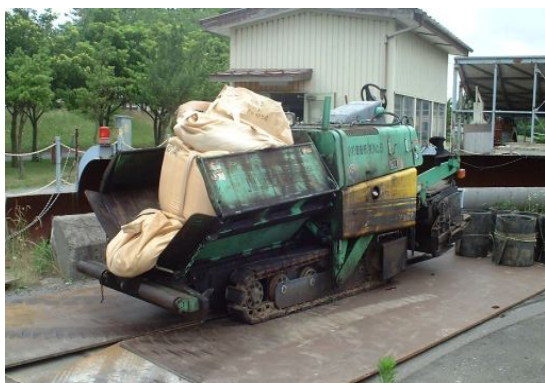
図一14 キャタピラー車全景

キャタピラー車は図一14に示すように、自重3トン程度に1.5トンの荷物を載せたものを使用しました。また、キャタピラー部分は硬質ゴムで出来ているものです。この車両を使用し直線走行10往復、段差部位を蛇行2回走行させました。段差部位は溶接等を行った上を施工走行することを想定し、鋼床版上に厚さ9mmの鋼板を溶接し、そのエッジ部分にもマイティCFを塗布し、エッジ部分でのマイティCFの剥離を肉眼観察し

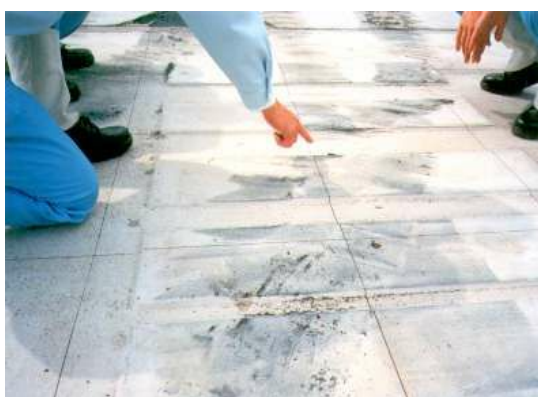
図一16 蛇行走行後の確認作業

ました。その結果、マイティCF  $1.0 \text{ Kg/m}^2$ 及び $1.5 \text{ Kg/m}^2$ 共に、エッジ部分のマイティCF剥離現象は観察されませんでした。このことは、マイティCFの鋼板との接着強度が如何に高いか、また、マイティCFのそれ自体のせん断強度が如何に高いかを証明した結果となりました。

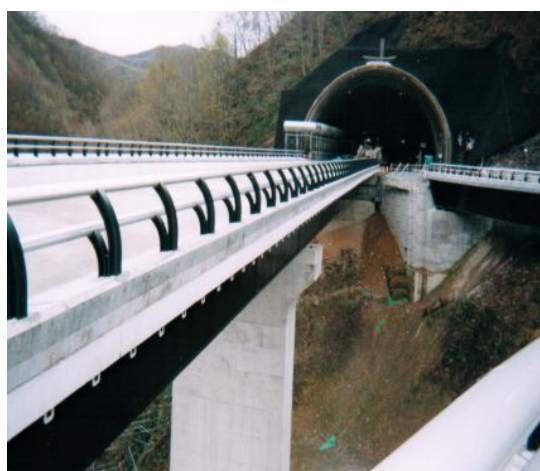
図一18 栗が谷高架橋全景

旧日本道路公団東海北陸自動車道が2003年開通に併せて、2002年8月からマイティCFの施工が始まった栗が谷高架橋は、住友金属工業株式会社の合成床版であるTRC床版が採用されました。この下面防錆にマイティCFが採用されました。施工面積は、約3,000㎡で併せてむき出し鉄筋の防錆にも採用されました。

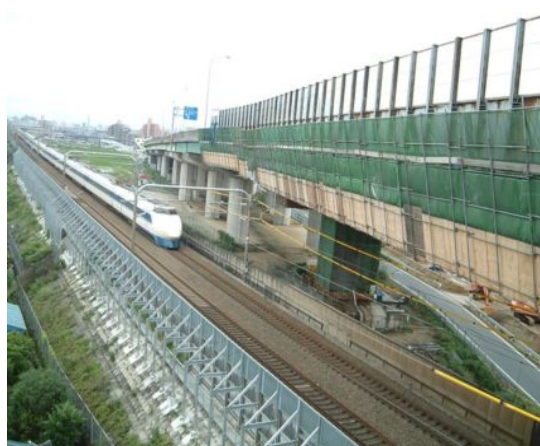
図一20 西中跨線橋全景

また、図一20に示したように、国土交通省中部地方整備局名四国道工事事務所管内の国道23号線西中跨線橋防錆塗装塗替え補修に2003年11月から採用されました。こ

の橋梁は図一20でもお判りの通り、東海道新幹線を跨ぐ橋梁であり、7年やそこらで何度も塗替えが出来ないとの事情から、出来るだけ長い塗替え時期にしたいためマイテ
